## ارزیابی کیفیت بتن‌های اجرا شده در مناطق زلزله زده استان کرمانشاه

بابک احمدی<sup>۱\*</sup>، مهدی نعمتی چاری<sup>۲</sup>، جعفر سبحانی<sup>۳</sup>

## Quality Assessment of Concretes Constructed in Earthquake-Affected Areas of Kermanshah Province

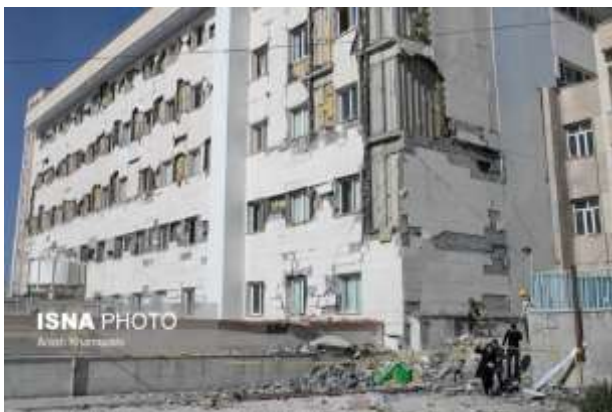
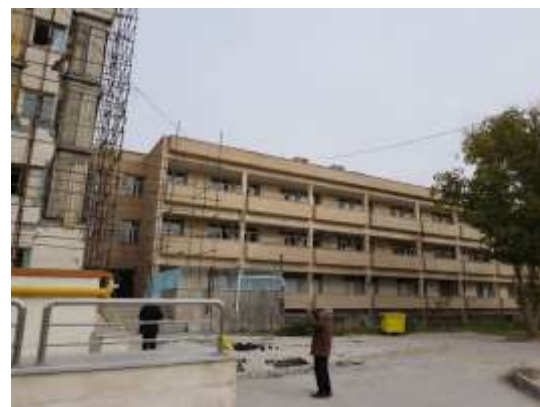
این بیمارستان دارای دو ساختمان قدیمی (با سن حدود ۳۰ سال) و جدیدالاحداث است. ساختمان قدیمی چهار طبقه و دارای اسکلت فلزی و ساختمان جدید شش طبقه و دارای اسکلت بتنی می‌باشند (شکل ۱). متأسفانه ساختمان جدیدالاحداث دارای خرابی‌های شدید در عناصر سازه‌ای و غیر سازه‌ای شده است، در حالیکه در ساختمان قدیمی، بخش‌های محدودی از نما دچار آسیب شده است (شکل ۱ و ۲).

شکل ۱- ساختمان قدیمی (سمت راست) و ساختمان جدیدالاحداث (سمت چپ) بیمارستان امام خمینی (ره) در اسلام‌آباد غرب

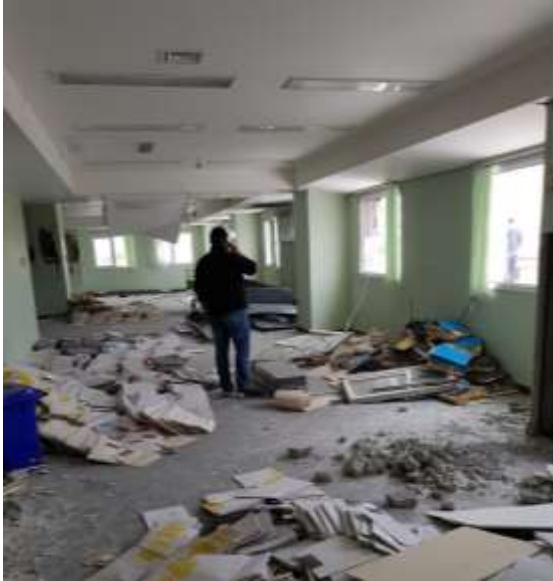
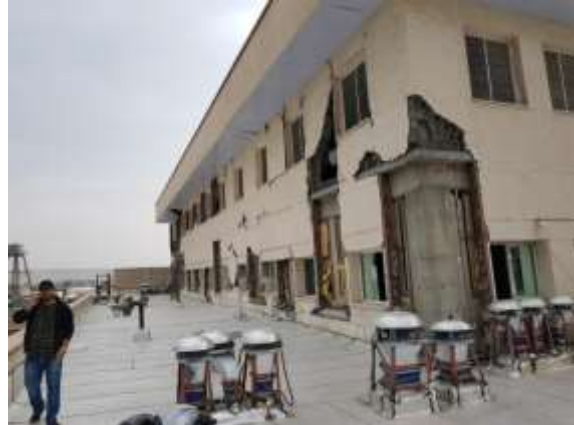
شکل ۲- خرابی‌های گسترده در ساختمان جدید الاحداث بیمارستان امام خمینی (ره) در اسلام آباد غرب

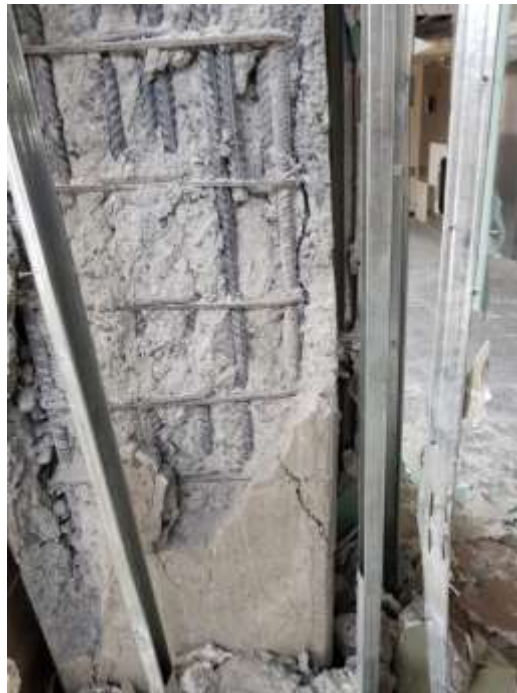
سیستم سازه‌ای ساختمان جدید الاحداث، در یک جهت قاب خمشی و در جهت دیگر دیوار برشی بتنی می‌باشد. بیشترین خرابی‌ها در اسکلت بتنی در دو طبقه فوقانی مشاهده شد، به طوری که بتن کلیه ستون‌ها و دیوارهای برشی این دو طبقه دچار گسیختگی و ترک خوردگی شده‌اند (شکل ۳) و ظاهراً عناصر سازه‌ای افقی شامل تیرها و سقف‌ها دچار آسیب کمتری (شکل ۴) شده‌اند. در برخی از طبقات دیگر نیز ترک خوردگی در ستون‌ها مشاهده شد.

شکل ۳- گسیختگی بتن در یکی از ستون‌های طبقه پنجم ساختمان جدید الاحداث بیمارستان امام خمینی (ره) در اسلام آباد غرب

نتایج مقاومت فشاری معادل نمونه مکعبی  $20 \times 20 \times 20$  سانتیمتری به روش چکش اشمیت در این ساختمان در محدوده ۸ تا ۲۲ مگاپاسکال به دست آمد. به طور کلی نتایج مقاومت فشاری بتن در عناصر سازه‌ای افقی (تیرها و سقفها) بیشتر از عناصر سازه‌ای عمودی (ستون‌ها و دیوارهای برشی) به دست آمد. بطوریکه نتایج مقاومت فشاری ستون‌ها و دیوارهای برشی دو طبقه فوقانی که دچار بیشترین تخریب شده‌اند، در حدود ۱۰ مگاپاسکال به دست آمد. لازم به ذکر است که مقاومت مشخصه در نقشه‌های سازه‌ای این پروژه، برابر با ۲۵ مگاپاسکال برای نمونه استوانه‌ای  $15 \times 30$  سانتیمتری یا برابر با ۳۰ مگاپاسکال برای نمونه مکعبی  $20 \times 20 \times 20$  سانتیمتری درج شده است. لذا می‌توان نتیجه گرفت که مقاومت فشاری بتن اجرا شده به مراتب کمتر از مقاومت مشخصه بوده‌است.

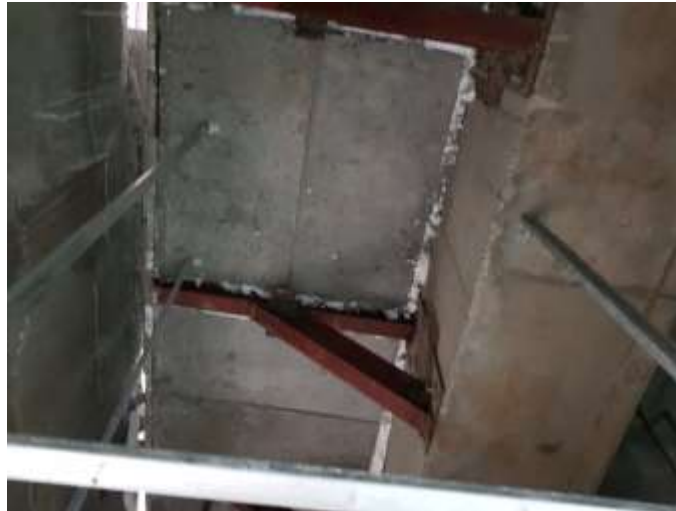
شکل ۴- عدم مشاهده خرابی ظاهری در تیرها و سقفهای ساختمان جدید الاحداث بیمارستان امام خمینی (ره) در اسلام آباد غرب

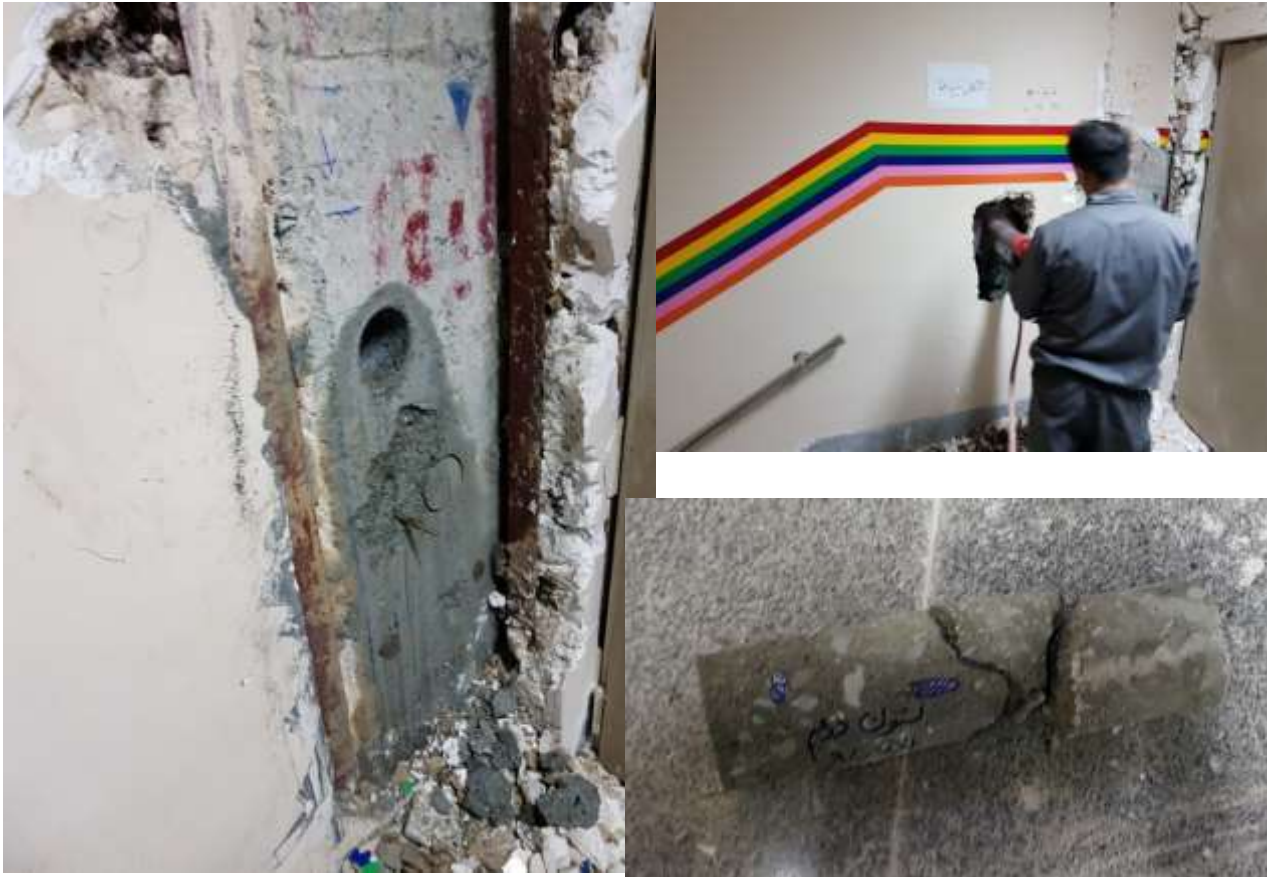
هم اکنون مطالعات دقیق‌تری به منظور امکان‌سنجی تعمیر و تقویت این سازه با مشارکت مرکز تحقیقات راه، مسکن و شهرسازی، شرکت مهندسين مشاور تدبیر ساحل پارس و آزمایشگاه فنی و مکانیک خاک استان کرمانشاه در جریان است. به دلیل گسیختگی بتن و تراکم زیاد میلگردها در ستون‌ها و دیوارهای برشی، به ویژه در دو طبقه فوقانی، اخذ مغزه سالم از این بخش‌ها میسر نبوده است (شکل ۵).

شکل ۵- عدم امکان اخذ مغزه سالم از ستون‌ها و دیوارهای برشی آسیب دیده در ساختمان جدید الاحداث بیمارستان امام خمینی (ره) در اسلام آباد غرب

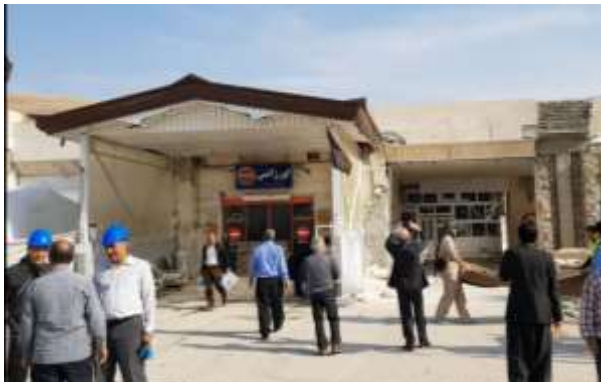
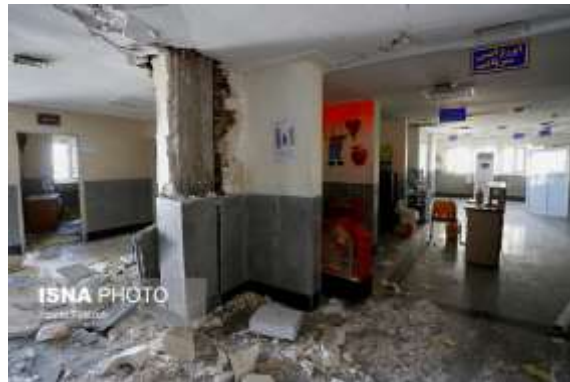
شکل ۶- آسیب دیدگی عناصر سازه‌ای و غیر سازه‌ای ساختمان بیمارستان شهدا در سرپل ذهاب

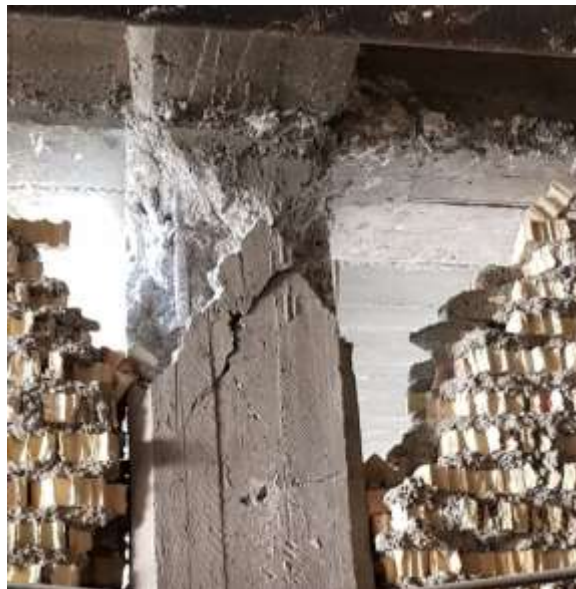
ساخت اسکلت بتنی این بیمارستان در اواخر دهه ۶۰ به اتمام رسیده است و هنوز بخش‌هایی از عملیات ساختمانی آن به پایان نرسیده است. در زلزله، تخریب‌هایی در عناصر سازه‌ای و غیر سازه‌ای ایجاد شده است (شکل ۶). بخش‌هایی از بتن برخی از ستون‌ها در نزدیک اتصال به تیرها دچار گسیختگی شده است (شکل ۷). همچنین مشاهده شد که فواصل خاموت ستون‌ها بیش از ۳۰ سانتی‌متر است که با ضوابط آرماتورگذاری آئین‌نامه فعلی ۲۸۰۰ و آئین‌نامه بتن ایران که بعد از ساخت این پروژه تدوین شده‌اند، مطابقت ندارد (شکل ۷). نتایج مقاومت فشاری بتن به روش چکش اشمیت در حدود ۲۰ مگاپاسکال تا ۳۰ مگاپاسکال به دست آمد.

شکل ۷- تخریب بتن یکی از ستون‌های ساختمان بیمارستان شهدا در سرپل ذهاب

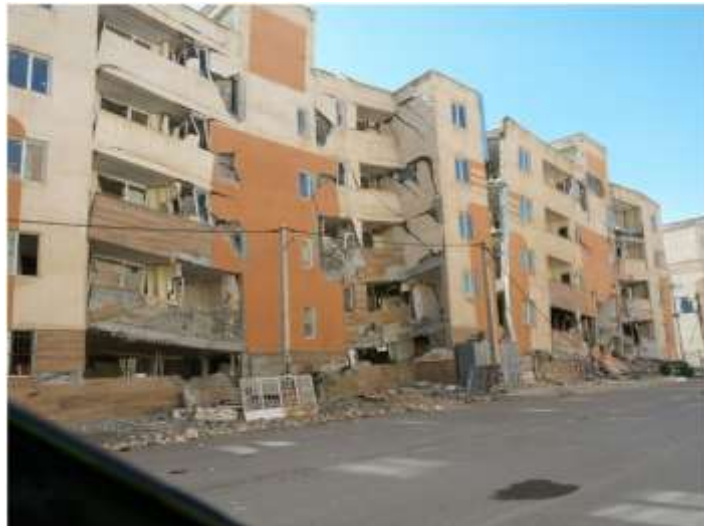
ساختمان‌های مسکن مهر شرف‌آباد در زلزله دچار تخریب عناصر سازه‌ای و غیر سازه‌ای شده‌اند و در دو بلوک که دارای اسکلت بتنی می‌باشد، گسیختگی سازه‌ای و فروریزش اتفاق افتاده است (شکل ۸). بنا به اظهار مسئولین، بتن ریزی این ساختمان‌ها در حدود ۲ سال پیش به اتمام رسیده است. طی بررسی اجمالی دو بلوکی که در آنها گسیختگی سازه‌ای ایجاد

شکل ۸- تخریب دو بلوک بتنی در مجموعه مسکن مهر شرف آباد در اسلام‌آباد غرب

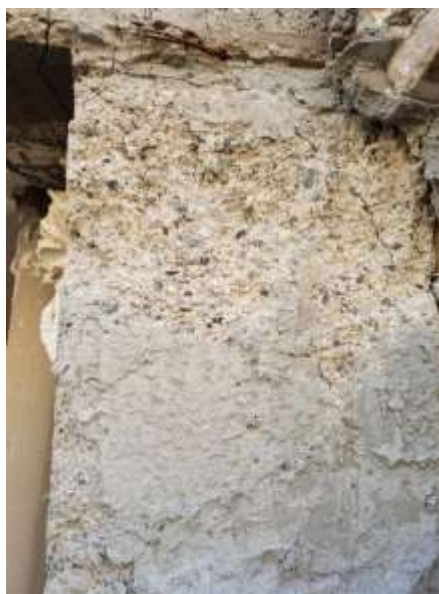
شده است، نتایج مقاومت فشاری بتن به روش چکش اشमित در نواحی سالم در حدود ۲۰ مگاپاسکال و در ستون‌های آسیب دیده (شکل ۹) در حدود ۱۰ مگاپاسکال به دست آمد.

شکل ۹- ستون گسیخته شده در یکی ساختمان‌های اسکلت بتنی در مجموعه مسکن مهر شرف آباد در اسلام‌آباد غرب

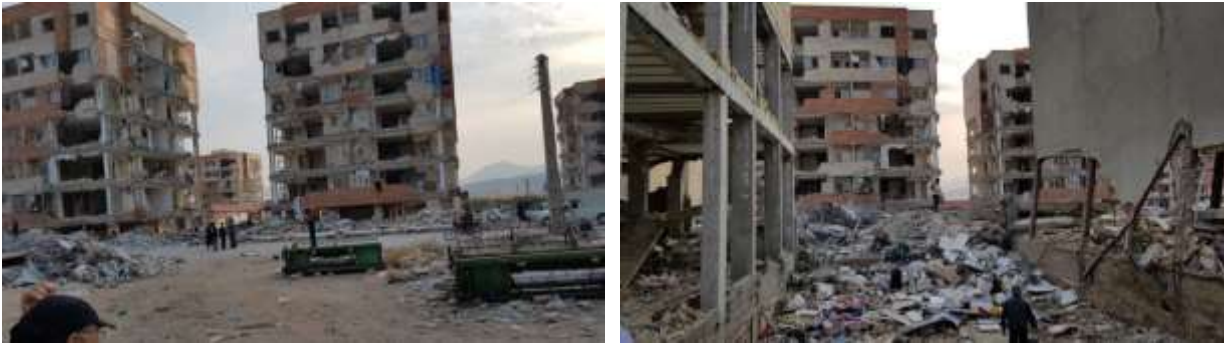
ساختمان‌های مسکن مهر شهید شیروودی دارای اسکلت بتنی هفت طبقه هستند. در کلیه این ساختمان‌ها عناصر غیر سازه‌ای به شدت تخریب شده است، همچنین خرابی‌های قابل توجهی در اسکلت بتنی برخی از بلوک‌ها مشاهده شد. نتایج مقاومت فشاری بتن به روش چکش اشमित در حدود ۲۰ مگاپاسکال به دست آمد. به نظر می‌رسد، مقاومت فشاری نسبتاً مطلوب یکی از دلایل عدم تخریب گسترده در عناصر غیر سازه‌ای باشد.

شکل ۱۰- تخریب گسترده در عناصر غیر سازه‌ای در ساختمان‌های اسکلت بتنی در مجموعه مسکن مهر شهید شیرودی در اسلام‌آباد غرب

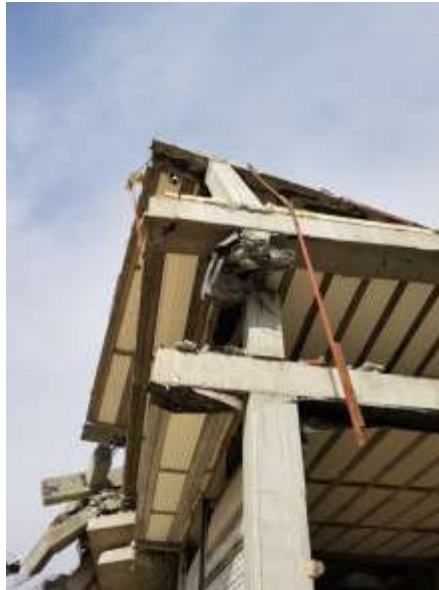
این ساختمان در حال ساخت بوده است و تا کنون سه سقف اجرا شده است و عملیات سفت کاری آن آغاز نشده است (شکل ۱۱). سقف‌های این ساختمان با وجود آنکه کاملاً تحت بارهای مرده و زنده قرار نگرفته‌اند در طی زلزله فرو ریخته است، در حالیکه ساختمان‌های دو طبقه اطراف آن که بدون سیستم سازه‌ای مشخصی هستند و مهاربندی جانبی نشده‌اند سالم باقی مانده‌اند (شکل ۱۲). مقاومت فشاری ستون‌ها به روش چکش اشمیت کمتر از ۱۰ مگاپاسکال به دست آمد و بتن دارای تراکم مناسب نبوده است (شکل ۱۳). بنا به اظهار همسایگان، از بتن خلطه‌ای در ساخت ستون‌ها و از بتن آماده در ساخت تیرها و سقف‌ها استفاده شده است. به نظر می‌رسد، کیفیت نازل بتن مخصوصاً در ستون‌ها یکی از عوامل تخریب این ساختمان باشد.

شکل ۱۱- ساختمان بتنی نیمه‌کاره فرو ریخته در اسلام آباد (الف)

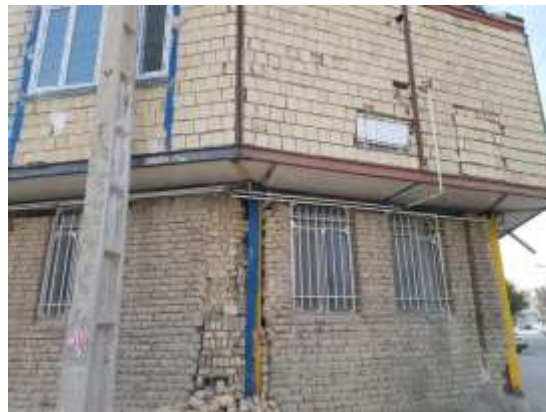
شکل ۱۲- ساختمان سالم مانده در اسلام آباد بدون سیستم سازه‌ای استاندارد

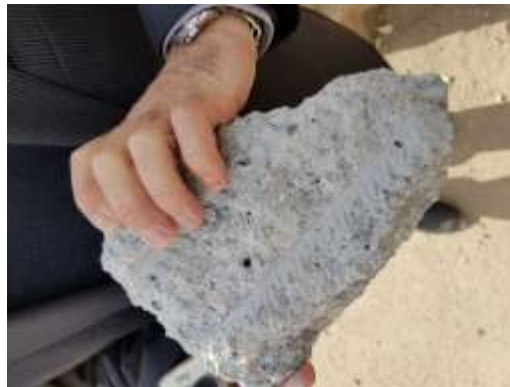
شکل ۱۳- عدم تراکم مناسب بتن در ساختمان بتنی نیمه‌کاره فرو ریخته در اسلام آباد (الف)

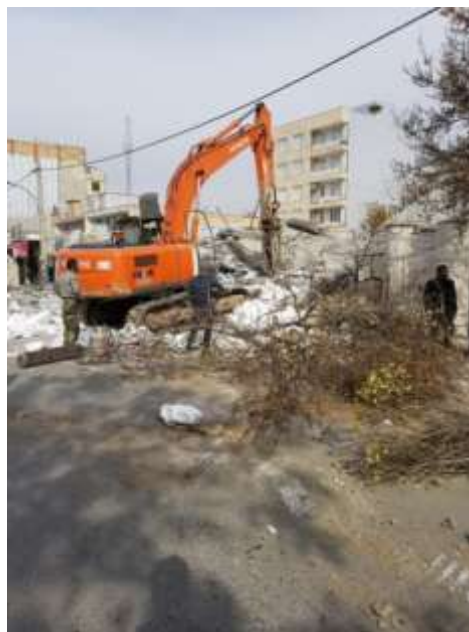
این ساختمان در حال ساخت بوده است و هفت طبقه در آن اجرا شده است (شکل ۱۴). بنابر اظهار همسایگان، جواز این ساختمان برای چهار سقف صادر شده است، در حالیکه سه طبقه غیر مجاز به آن اضافه شده است. همچنین طبق اظهار ایشان، بتن این ساختمان به صورت دستی اجرا شده است. مقاومت فشاری ستون‌ها به روش چکش اشمیت کمتر از ۱۰ مگاپاسکال به دست آمد. به نظر می‌رسد که مقاومت نازل بتن و افزودن غیر مجاز به تعداد طبقات عوامل اصلی تخریب این ساختمان باشد.

شکل ۱۴- ساختمان بتنی نیمه‌کاره فرو ریخته در اسلام آباد (ب)

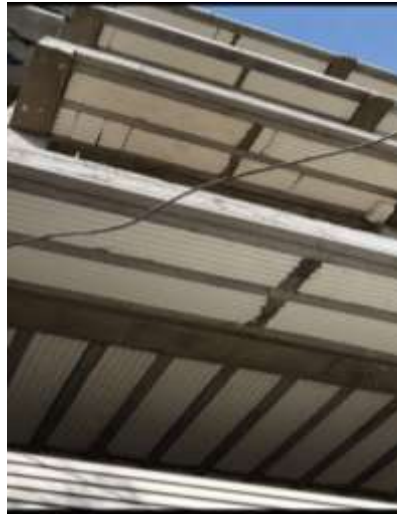
از ساختمان بتنی نیمه‌کاره‌ای که اسکلت آن به اتمام رسیده است بازدید انجام شد. سازه این ساختمان دارای چهار سقف است و دیوارهای آن هنوز اجرا نشده است (شکل ۱۵). هیچگونه آسیب ظاهری در این ساختمان مشاهده نشد. طبق اظهار همسایگان، از بتن آماده در ساخت ستون‌ها و سقف‌ها استفاده شده است. همچنین، مقاومت فشاری بتن این ساختمان به روش چکش اشمیت در حدود ۲۵ مگاپاسکال به دست آمد. به نظر می‌رسد، مقاومت نسبتاً مطلوب بتن این ساختمان برخلاف دو ساختمان توضیح داده شده قبل و استفاده از بتن آماده مرغوب، از عوامل آسیب ندیدن این سازه باشد.

شکل ۱۵- ساختمان بتنی در حال ساخت سالم در اسلام آباد غرب

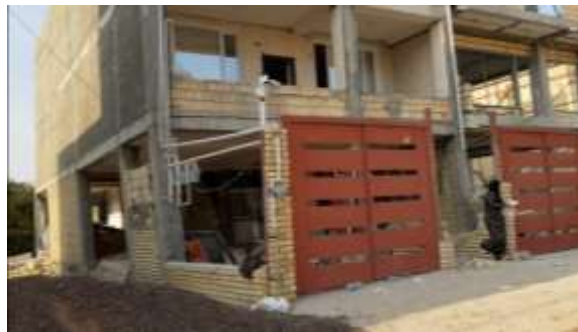
این ساختمان نوساز است و دارای سه سقف می‌باشد. در محل اتصال ستون‌ها به تیرها گسیختگی ایجاد شده است. در این پروژه، نتایج مقاومت فشاری بتن به روش چکش اشmitt در حدود ۳۰ مگاپاسکال به دست آمد. به نظر می‌رسد دلایل دیگری غیر از مقاومت بتن، عامل آسیب دیدگی این ساختمان در زلزله است.

شکل ۱۶- ساختمان بتنی آسیب دیده در سرپل ذهاب (الف)

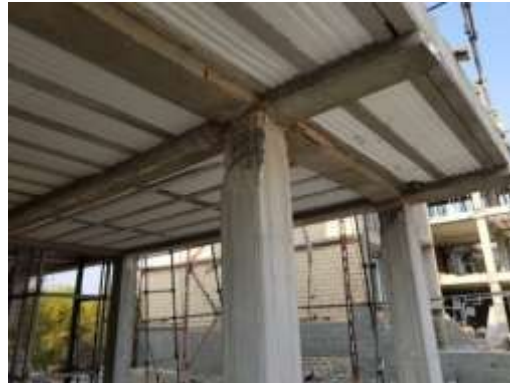
این ساختمان سه طبقه است و ساخت اسکلت آن به اتمام رسیده و سفت کاری آن هنوز اجرا نشده است. بتن ستون‌ها در محل اتصال با تیرها دچار گسیختگی شده است (شکل ۱۷). در این پروژه، نتایج مقاومت فشاری بتن به روش چکش اشmitt در حدود ۲۵ مگاپاسکال به دست آمد. فواصل خاموت‌ها در ستون‌ها بیش از ۳۰ سانتی‌متر بود که مخالف با ضوابط آرماتورگذاری آئین‌نامه ۲۸۰۰ و مبحث نهم مقررات ملی ساختمان است. به نظر می‌رسد عدم رعایت ضوابط آرماتور گذاری یکی از عوامل تخریب در این ساختمان باشد.

شکل ۱۷- ساختمان بتنی آسیب دیده در حال ساخت در سرپل ذهاب (ب)

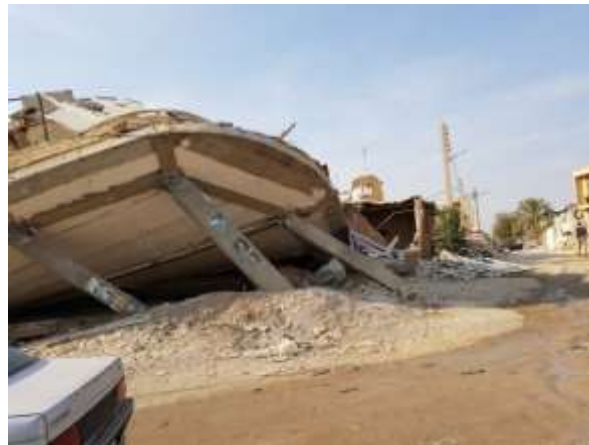
این ساختمان در زلزله کاملاً واژگون شده است (شکل ۱۸) و متأسفانه سه نفر از هموطنان در زیر آوار این ساختمان جانشان را از دست داده‌اند. نتایج مقاومت فشاری بتن به روش چکش اشمیت در حدود ۲۰ مگاپاسکال به دست آمد. طبق اظهار همسایگان، از بتن آماده برای اجرای ستون‌ها و سقف‌ها در این ساختمان استفاده شده است. همچنین به نظر می‌رسد ضوابط آرماتورگذاری در این ساختمان تا حدودی رعایت شده است (شکل ۱۹). به نظر می‌رسد که دلیل فرو ریختن این ساختمان به غیر از کیفیت بتن و نحوه آرماتورگذاری باشد.

شکل ۱۸- ساختمان بتنی نوساز فرو ریخته در سرپل ذهاب

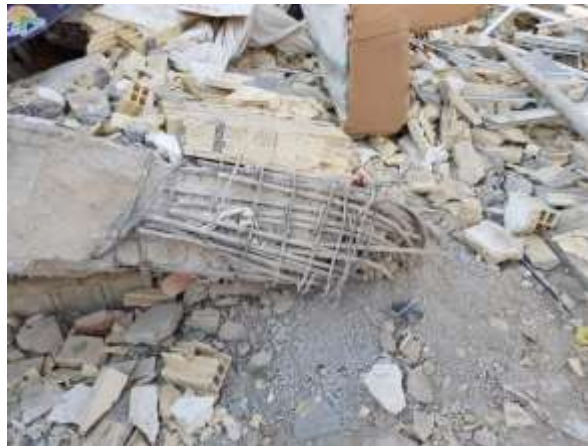
شکل ۱۹- آرماتورهای یکی از ستون‌های ساختمان بتنی نوساز فروریخته در سرپل ذهاب

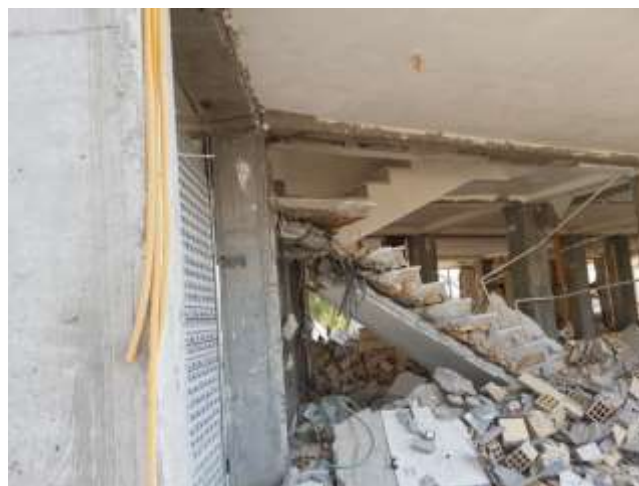
این ساختمان دارای سه سقف می‌باشد و عملیات اجرای این ساختمان در سال ۱۳۹۵ به اتمام رسیده‌است. تخریب ظاهری گسترده‌ای در اسکلت بتنی این ساختمان به غیر از گسیختگی شمشیری راه پله مشاهد نشد (شکل ۲۰). لکن عناصر غیر سازه‌ای دچار تخریب شدید شده‌اند. طبق اظهار مالک این ساختمان، تغییراتی در نقشه مصوب این پروژه انجام شده‌است و در کمیسیون ماده ۱۰۰ شهرداری جریمه نقدی برای این تخلف در نظر گرفته شده و نهایتاً پایان کار آن صادر شده‌است. همچنین بنا بر گفته مالک، از بتن آماده برای اجرای ستون‌ها و سقف‌های این ساختمان استفاده شده است. مقاومت فشاری بتن به روش چکش اشمیت در این ساختمان در حدود ۲۵ مگاپاسکال تا ۳۰ مگاپاسکال به دست آمد. به نظر می‌رسد مقاومت نسبتاً مناسب بتن و استفاده از بتن آماده از عوامل عدم تخریب سازه این ساختمان در زلزله باشد.

شکل ۲۰- ساختمان بتنی نوساز با تخریب شدید راه پله و عناصر غیر سازه‌ای در سرپل ذهاب
